長生郡市広域市町村圏組合水道部

# 管路の老朽化による 漏水事故等の事例

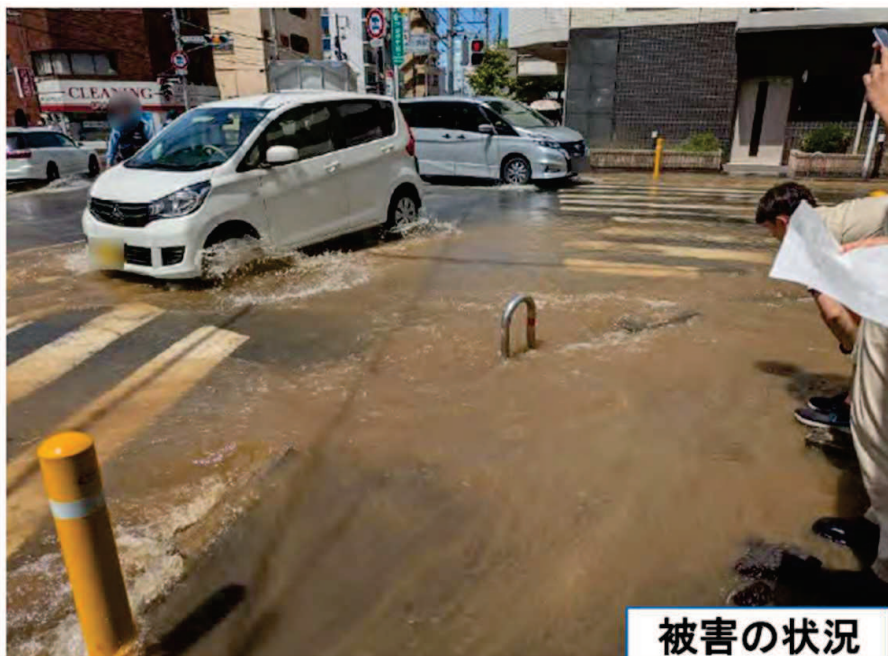
図 管路の破損による漏水事故の例（千葉県松戸市）

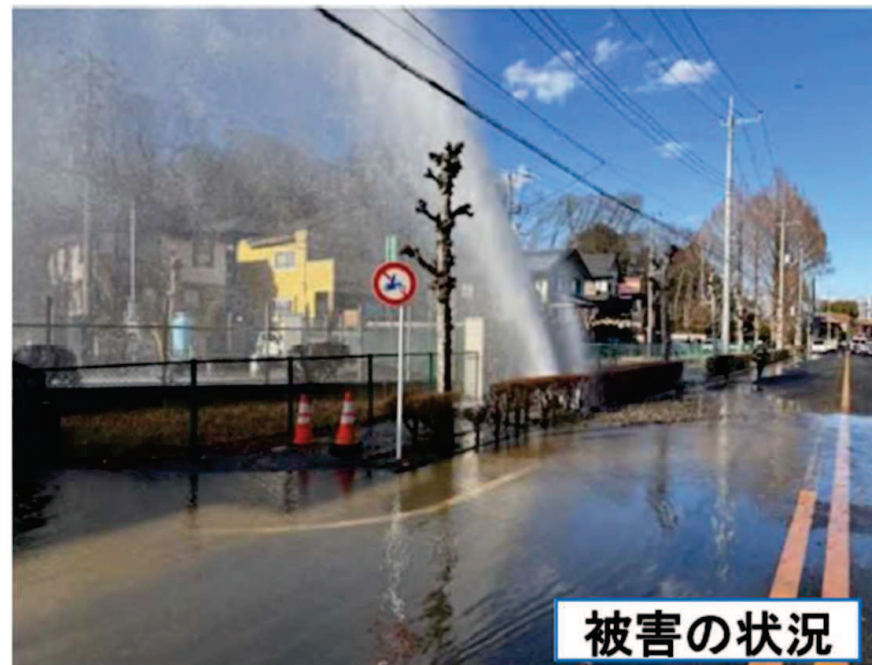
図 管路の破損による漏水事故の例（埼玉県所沢市）

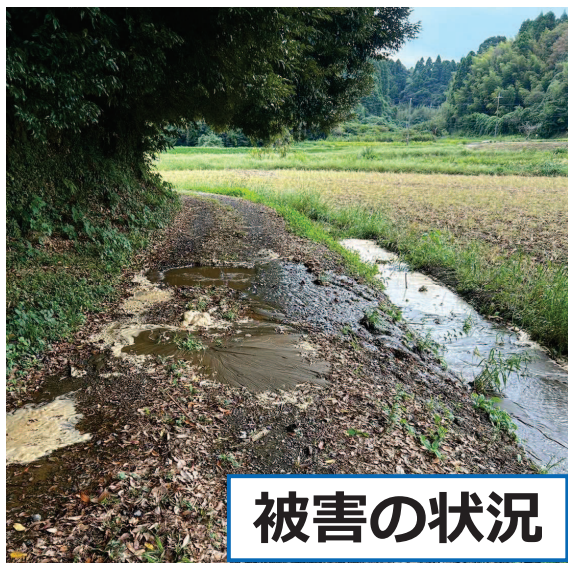
図 150mm塩化ビニル管漏水状況  
(R5長生広域水道 一宮町一宮地先)

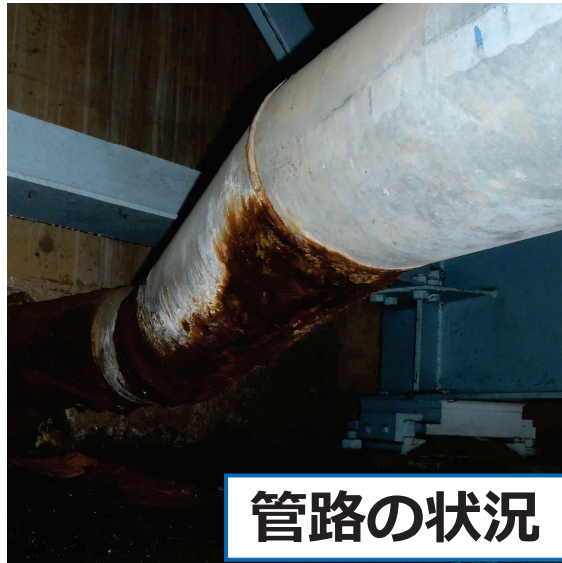
図 200mm鉄管の老朽化状況  
(R7長生広域水道 茂原市豊田地先)

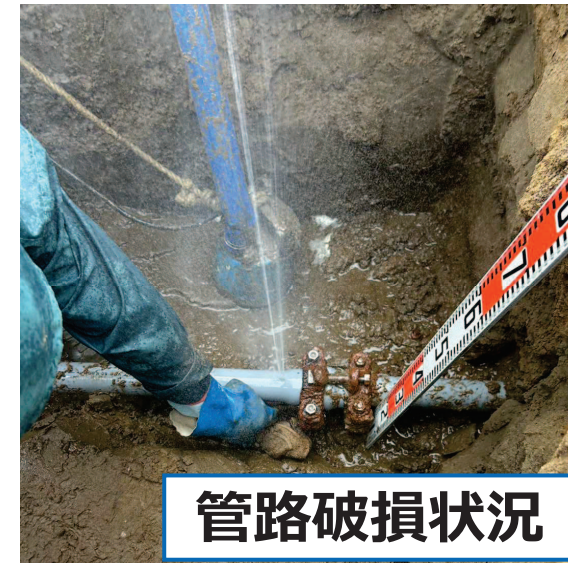
図 50mm塩化ビニル管破損状況  
(R7長生広域水道 長生村宮成地先)

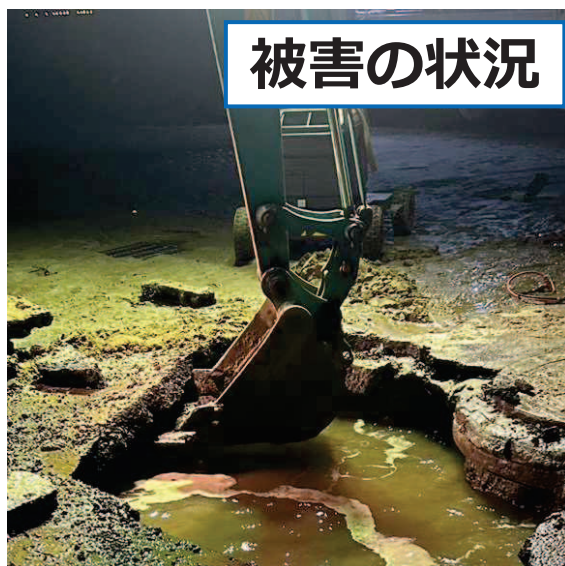
図 200mm鋳鉄管漏水状況  
(R6長生広域水道 茂原市茂原地先)

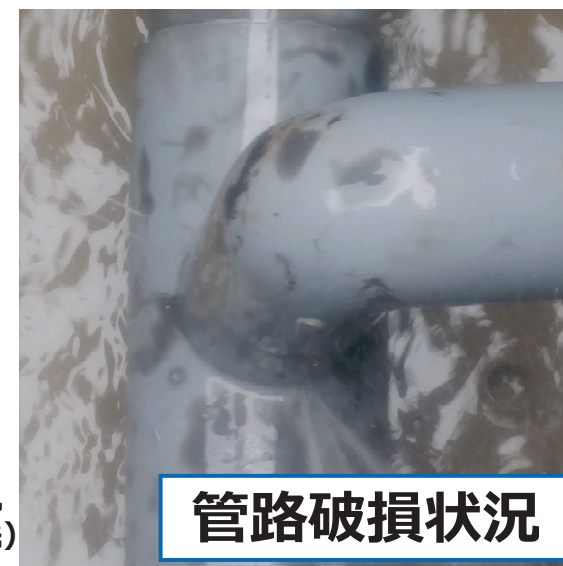
図 50mm塩化ビニル管破損状況  
(R7長生広域水道 一宮町一宮地先)

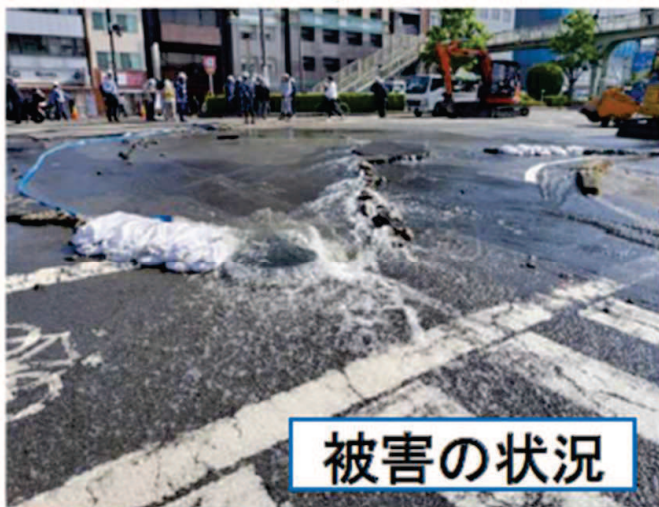
被害の状況

図 管路の破損による漏水事故の例 (京都府京都市下京区)

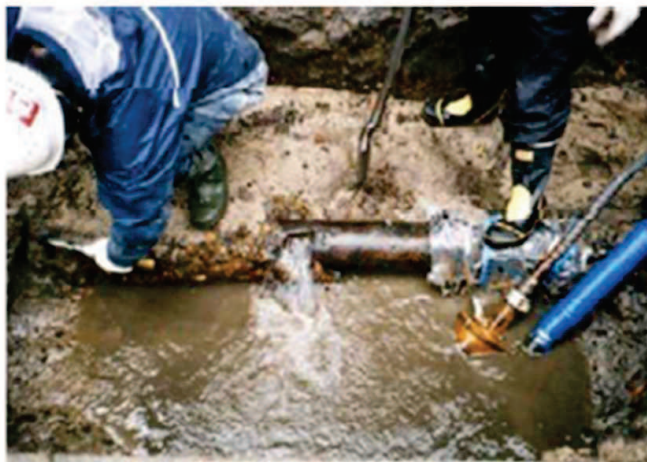
図 埋設後60年経過した鑄鉄管の漏水

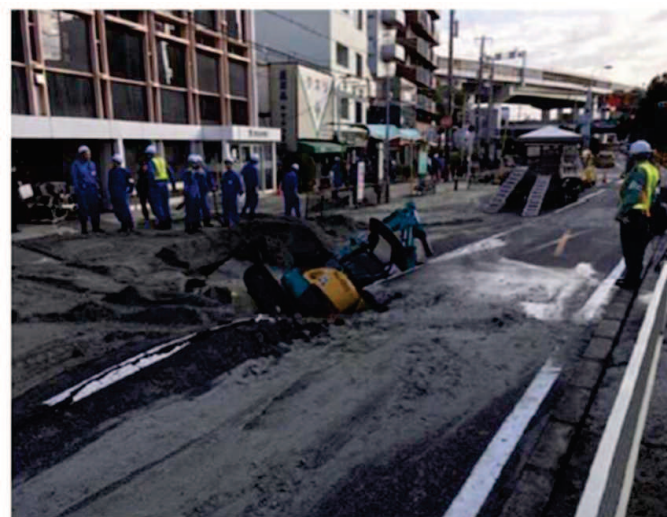
図 1000mm鑄鉄管漏水による道路陥没 (H28大阪市)

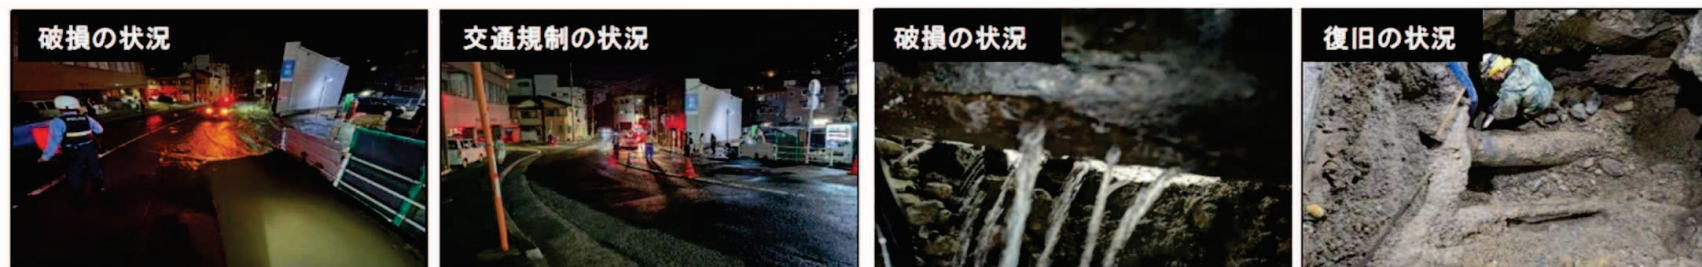
図 管路の破損による漏水事故の状況 (長崎県長崎市)

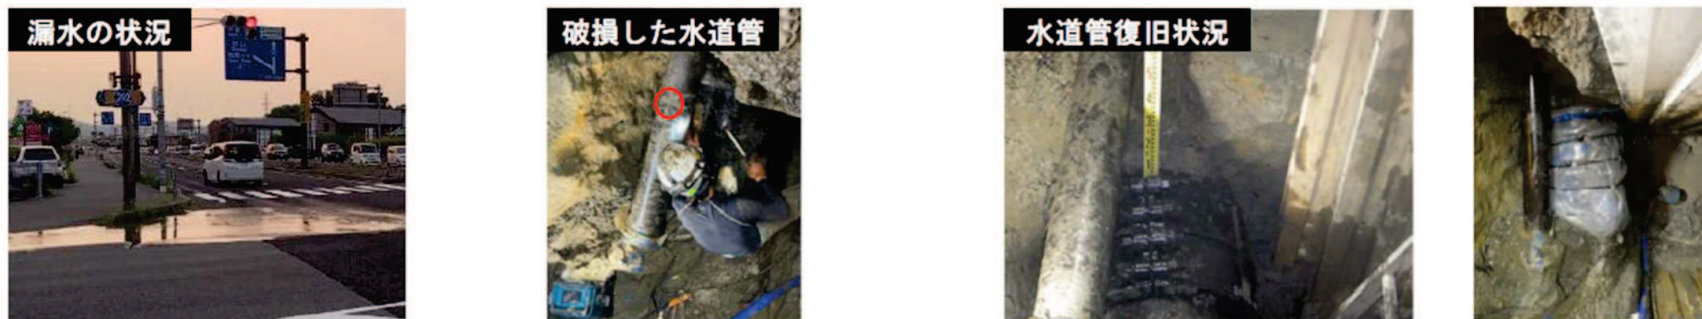
図 管路の破損による漏水事故の状況 (鳥取県鳥取市)
